**Vestiges d'un temps où le lin a fait la richesse de toute une région, les kanndi ou maisons buandières, sont peu à peu tombés dans l'oubli. À Ploudiry (29), une poignée de passionnés a patiemment restauré celui de Mescoat, permettant aux visiteurs de comprendre comment se blanchissait le fil de lin dès le XVI<sup>e</sup> siècle.**

## Le KANNDI DE MESCOAT

## MESCOAT renaît d'une poignée de passionnés

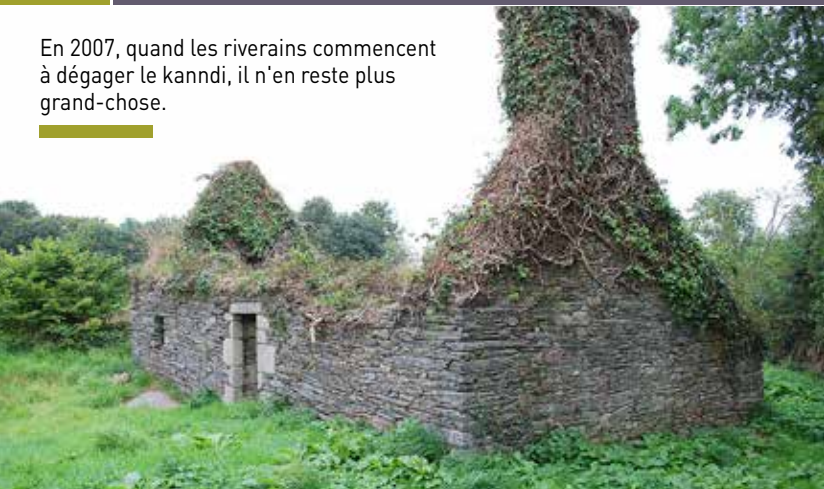
En 2007, quand les riverains commencent à dégager le kanndi, il n'en reste plus grand-chose.

décide autrement. Ils commencent par nettoyer le site. "On a réussi à couper l'immense arbre qui avait poussé au milieu du kanndi sans abîmer les murs. Mais la souche, qui pourrit lentement, est encore visible contre l'un des murs". Puis les bénévoles protègent les murs contre les infiltrations avant que la restauration ne débute, en 2015.

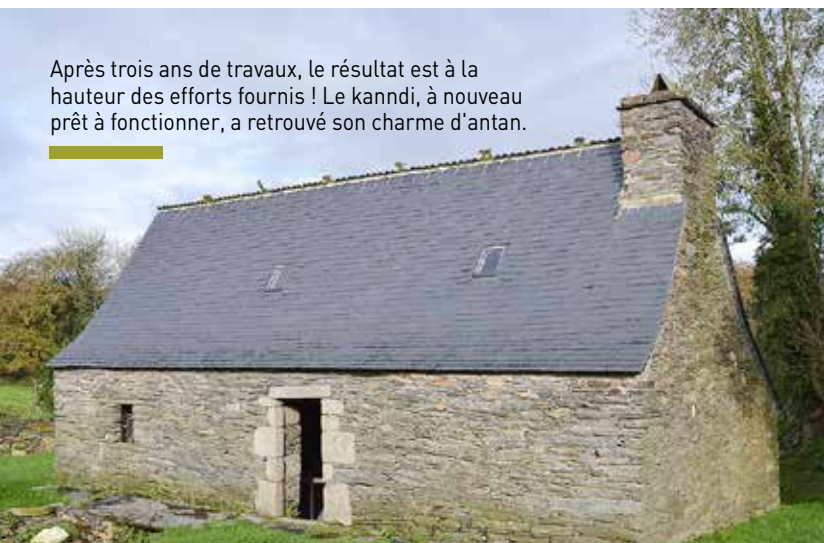
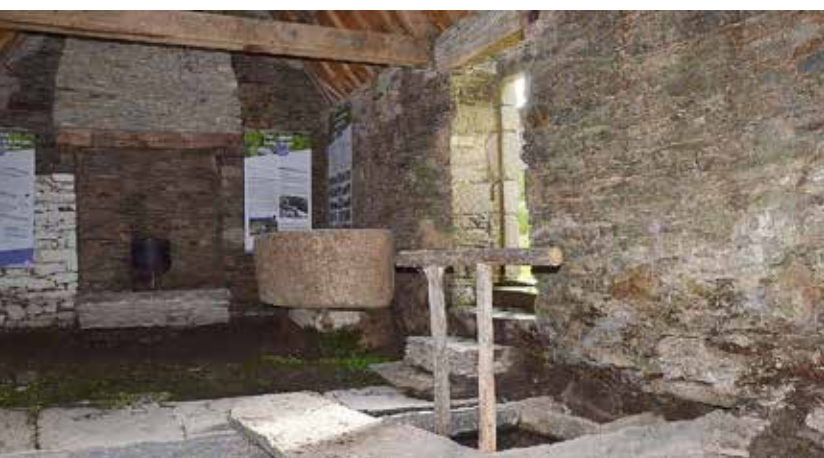
Après trois ans de travaux, le résultat est à la hauteur des efforts fournis ! Le kanndi, à nouveau prêt à fonctionner, a retrouvé son charme d'antan.

première année, le kanndi était hors d'eau", se souvient Marie-Françoise Cloître. Après maçonnerie et couverture, les bénévoles décident de s'attaquer à l'environnement immédiat de la maison buandière. "Pour comprendre comment fonctionnait le kanndi, il a fallu des heures pour déblayer sans abîmer".

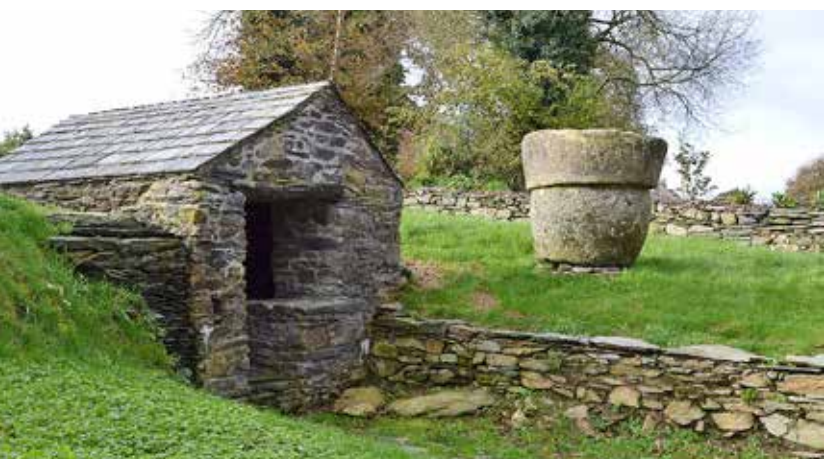
À Mescoat, les trois éléments qui composent le kanndi, le bassin au premier plan, la cuve de granit et la cheminée ont été patiemment restaurés. Mais l'anneau qui surmonte la cuve de granit a disparu.

À côté de la fontaine, elle aussi patiemment remontée, Mein ha diri expose une cuve entière, avec son anneau, qui a été offerte à l'association.

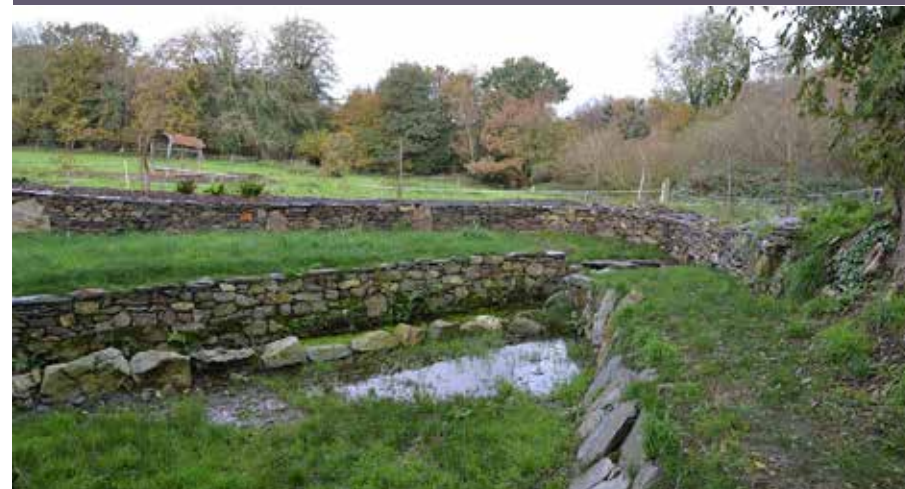
Ne disposant pas d'eau courante à l'étable, les vaches du village venaient s'abreuver matin et soir dans cette courette, à l'arrière du kanndi.

À une époque où il n'y avait pas d'eau courante dans les bâtiments, les vaches venaient aussi, matin et soir, s'y abreuver, comme en témoigne une courette empierrée à l'arrière du kanndi et un canal de fuite bordé de grosses pierres pour éviter que les vaches ne salissent l'eau. "Et en hiver, l'eau va servir, grâce à un système élaboré de canaux, à inonder la parcelle voisine, là encore pour la fertiliser".

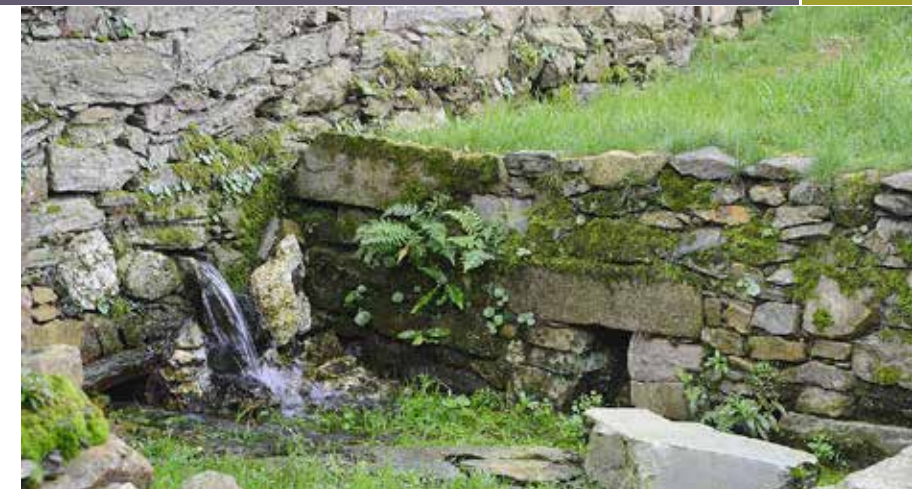
À l'arrière du kanndi, c'est par ce canal souterrain qu'était autrefois acheminée vers la prairie voisine l'eau de rinçage du lin, chargée en éléments fertilisants.

village. "Sous la cuve, une petite auge recueillait l'eau chargée en potasse, qui servait ensuite d'engrais dans les jardins", détaille Marie-Françoise Cloître. À l'arrière du kanndi, un dispositif ingénieux permet de diriger l'eau de rinçage du lin, via un canal souterrain, vers une prairie située en contrebas, les éléments fertilisants favorisant la pousse de l'herbe à la belle saison.
